Projet de Plan Pluriannuel des Travaux

L'Arc en Ciel

Objet : PPPT Bâtiment L'Arc en Ciel – 1 Bâtiment Logements + annexe Garages

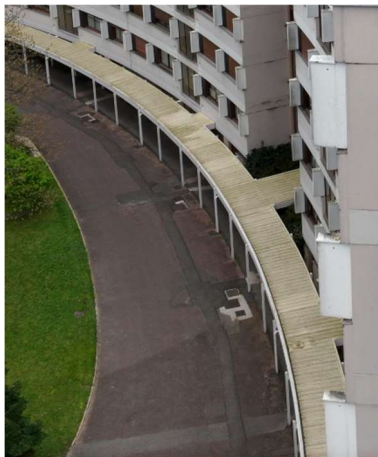
Auvent allées 2 à 12 depuis garages

Élément étudié	Éléments à maintenir	Modifications à apporter	Echéance (urgent, - 5 ans, -10ans, plus de 10 ans)	Coût approximatif
Accès extérieur - Auvent	Solidité structure et étanchéité	RAS, refaite il y a 3 ans	RAS	RAS
Enrobés	Planéité	Attention aux racines qui soulèvent l'enrobés		
Cages escaliers	Sécurité	Garde-Corps en bon état Marches en bon état	RAS	
Ensemble menuisier d'entrées de hall	Solidité Absence SAS	RAS Création d'un SAS = sécurisation + NRJ	'+ de 10 ans	30 000€ € TTC

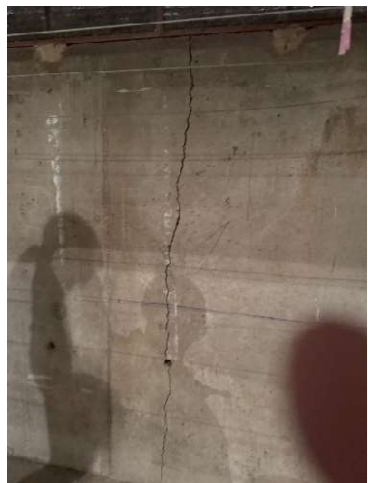
Mur extérieur fissuré côté intérieur

Élément étudié	Éléments à maintenir ou améliorer	Modifications à apporter	Echéance (urgent, - 5 ans, - 10ans, plus de 10 ans)	Coût approximatif
Mur fissuré > 2mm à surveiller dans locaux RdC	Solidité du bâtiment	Les fissures ne concernent que le RdC et ne se poursuivent pas après les ensembles menuisés	Pose éventuelle de jauge pour observer l'évolution	500€ TTC
Ascenseurs	Quelques remarques nécessitant des travaux	Entreprendre les travaux cités dans le rapport	'- 5 ans	7500€ TTC

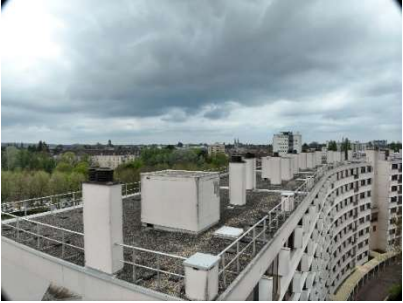
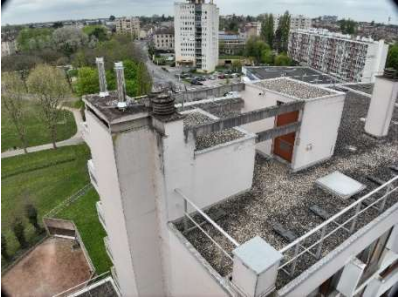
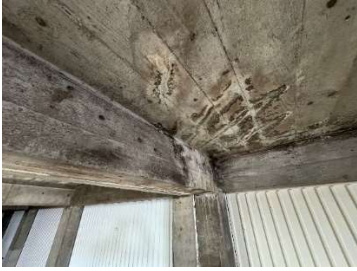
Etanchéité Hall 6 à 12	Etanchéité 2-4	Etanchéité Garages – Ss Faces ? Refaite il y a 5 ans en même tps que logements	Protection anti-chute mise en place il y a 5 ans

Élément étudié	Éléments à maintenir	Modifications à apporter	Echéance (urgent, - 5 ans, -10ans, plus de 10 ans)	Coût approximatif
Toit terrasse bâtiment logement	Etanchéité refaite il y a moins de 5 ans	Faire un démoussage des zones concernées	'- de 10 ans	4 500€ TTC pour l'ensemble
Toit terrasse bâtiment garage	Etanchéité probablement pas traitée il y a 5 ans	A refaire	'- de 5 ans	18 000€ TTC (hors terrassement de la zone en pelouse)

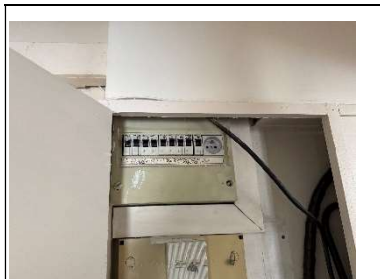
Tableaux communs –
Sortie cable ?

Elément étudié	Eléments à maintenir ou à équiper	Modifications à apporter	Echéance (urgent, - 5 ans, - 10ans, plus de 10 ans)	Coût approximatif
Compteurs élec	En place	RAS – Nettoyer les câbles		
Alimentation en eau	Etanchéité	RAS		
Gaz	Alimentation Gaz chaufferie Pas de gaz « privatif »	RAS		
Individualisation des Frais de Chauffage	Système de comptage pour IFC	Installer un système	Urgent	devis Koclisko – relance faite 11/2025 pour vote AG
